LAUDO TÉCNICO DA PRAIA DA PONTA NEGRA
MANAUS - AM

Manaus
21 de Novembro de 2012

LAUDO TÉCNICO DA PRAIA DA PONTA NEGRA – MANAUS - AM

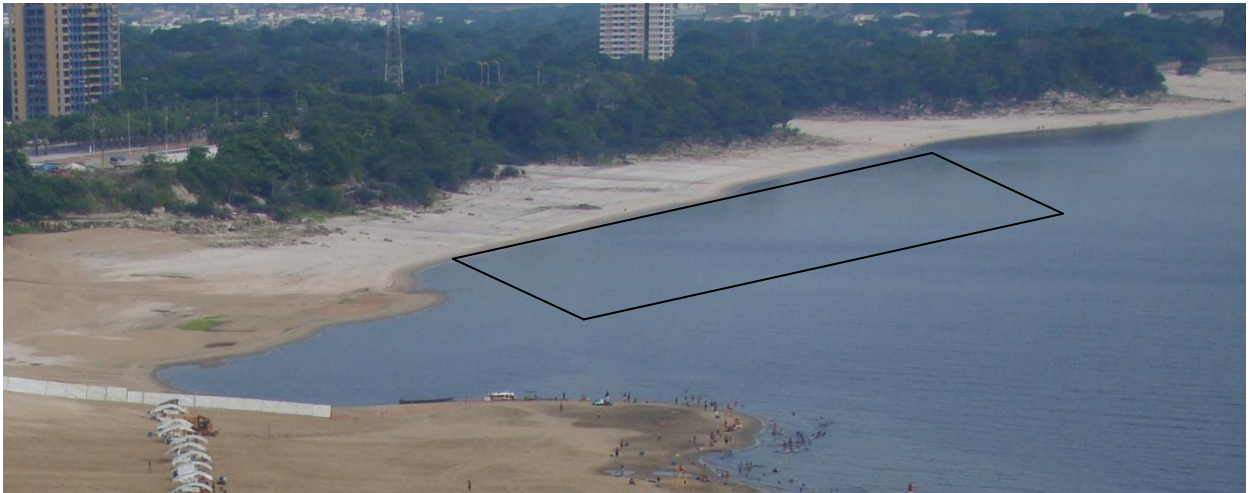
Para o presente laudo foram levantados os dados de profundidade de um trecho remanescente de praia natural na Ponta Negra, situado logo a jusante da área aterrada. Sua característica são as areias brancas, afloramentos rochosos, leito do rio marcado por sedimentos argilosos e declive suave e homogêneo em direção ao rio (figuras 7 e 8).

Figura 07: Praia natural da Ponta Negra. A faixa de cor clara na beira do rio Negro representa a praia natural formada por areias esbranquiçadas e com suave declive. A área em retângulo delimita a região estudada.

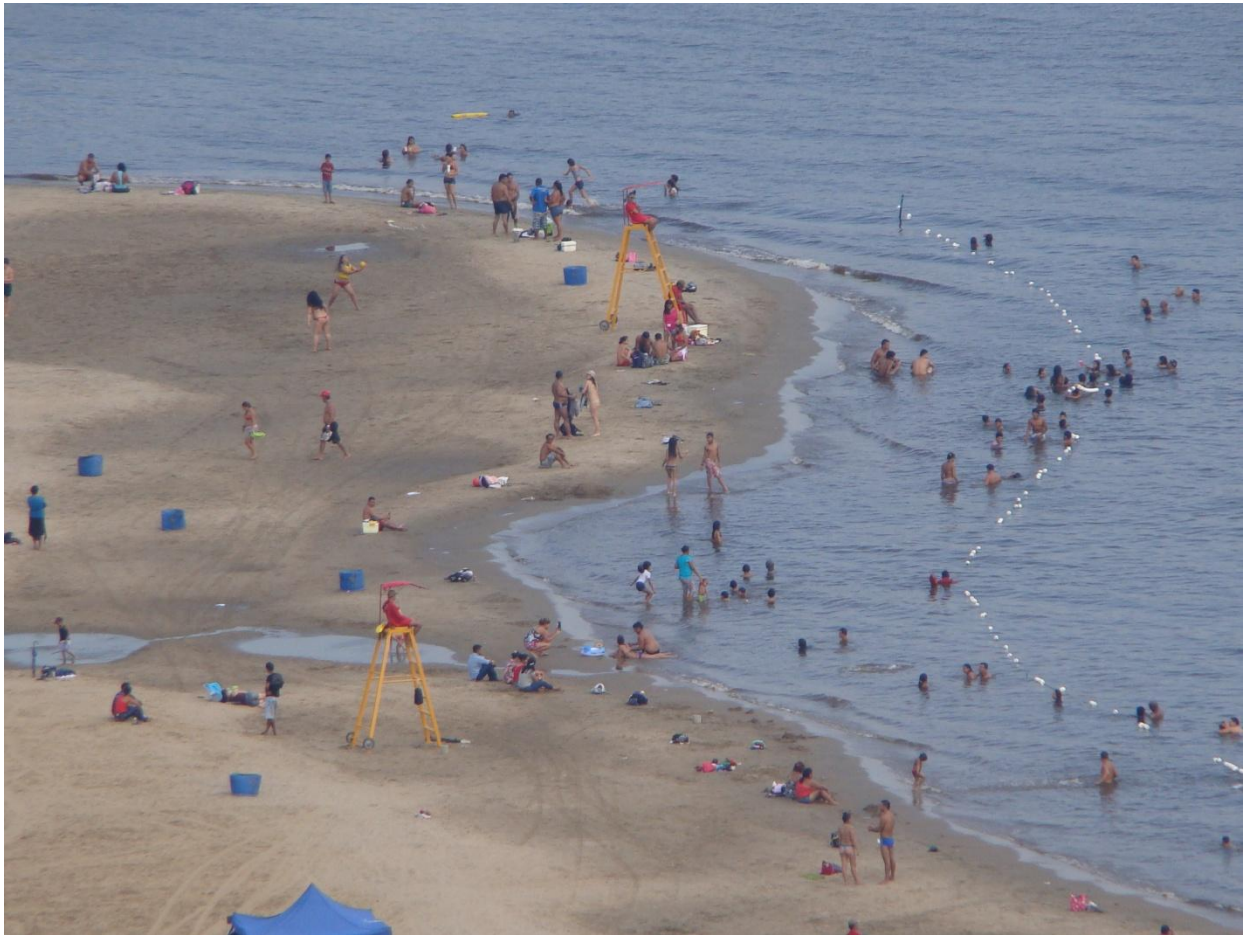
A faixa de segurança para o banhista, no período atual de vazante, é de no máximo 11 metros que corresponde às áreas com profundidades inferiores a dois metros. O corpo de bombeiros do Amazonas tem delimitado esta faixa com uma corda e bóias. No entanto, esta delimitação é difícil de ser respeitada pelos usuários, como exemplo a figura 9. No período noturno quando não há mais a presença dos salva-vidas, a situação se torna mais grave.

Figura 09: A foto retrata as medidas de segurança adotadas, presença ostensiva de salva-vidas e boias de proteção na cor branca que delimitam as áreas rasas das mais profundas. Além da faixa estreita para a recreação segura é difícil o controle dos banhistas que ultrapassam a faixa de segurança, principalmente a noite quando este aparato é retirado. (Foto de 19/11/12).

Recomenda-se a não utilização da área da praia da Ponta Negra que sofreu o aterramento durante o período de águas baixas. Como solução pode-se preparar a praia natural ao lado como área de recreio da população.
